## Hurtigbåt grunnstøtte

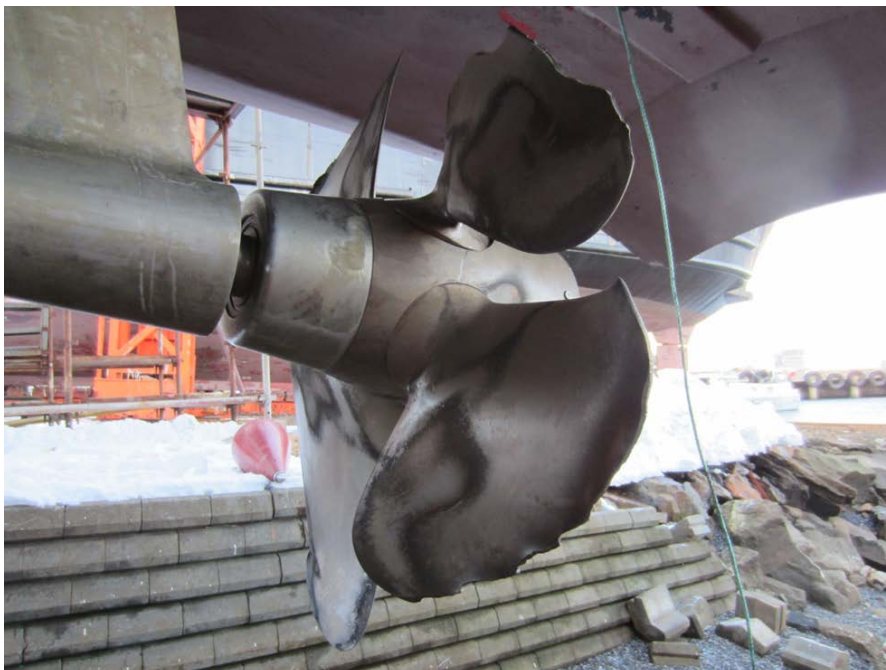
Under normal rutefart fikk fartøyet problemer med babord styremaskin. Styremaskinen stoppet og lot seg ikke starte igjen. Mannskapet besluttet å avbryte ruten og gå til kai. På vei mot land gikk fartøyet med sakte fart, og manøvrerte ved hjelp av propellene og styrbord ror i nødkjøringsmode. Ved passering av en holme berører styrbord propell bunnen og skades. Etter en vurdering av skaden og kontroll med at det ikke var noen lekkasjer, besluttet de å fortsette mot land. Fartøyet er nå slippstett i forbindelse med utbedringer av propell og aksling.

Foto: Skadet propell (Sjøfartsdirektoratet)

Det oppfordres derfor til en grundig risikovurdering av vedlikeholdet på hurtigbåter, slik at ressursene benyttes der det er viktigst. Se også sikkerhetsmelding SM 3-2012 som finnes under fanen «Rundskriv» her: <http://www.sjofartsdir.no/regelverk/>
