Sjøsikkerhetskonferansen 2021

Hendelse M/F Ytterøyningen

M/F *Ytterøyningen*

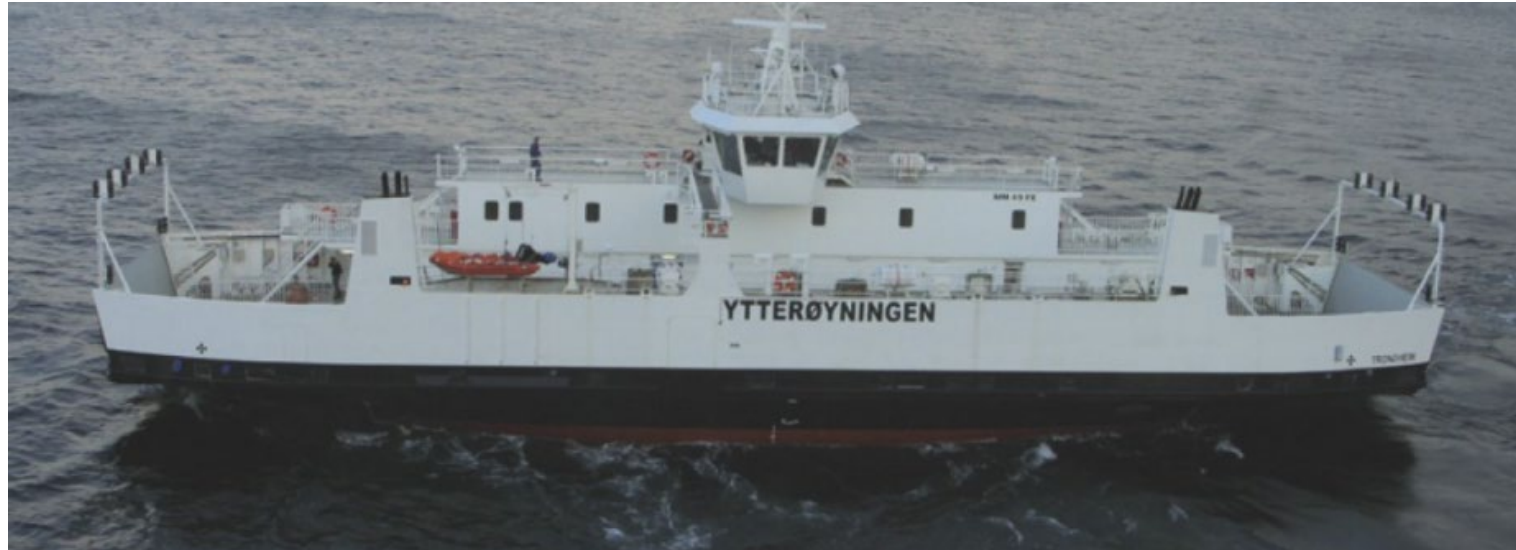
IMO number	9371531
Type	Car/passenger ferry
Length overall /Breath	49,8m / 14,0m
Gross tonnage / DWT	632 / 343
Built	Fiskerstrand yard, Norway, 2006, Build 53
Class /Notation	DNV @1A1, R4, Car ferry B, E0, NMD Trade Area 2 (E)
Owner	Norled
Managers	Norled
Capacity	38 cars / 160 passengers

- Ombygging fra diesel-mekanisk til hybrid ved Westcon Ølen Q1-Q2 2019
- Batterisystem vannkjølt Corvus Orca ESS, total installert effekt 1988 kWh
- Satt i rute 29/6 -2019

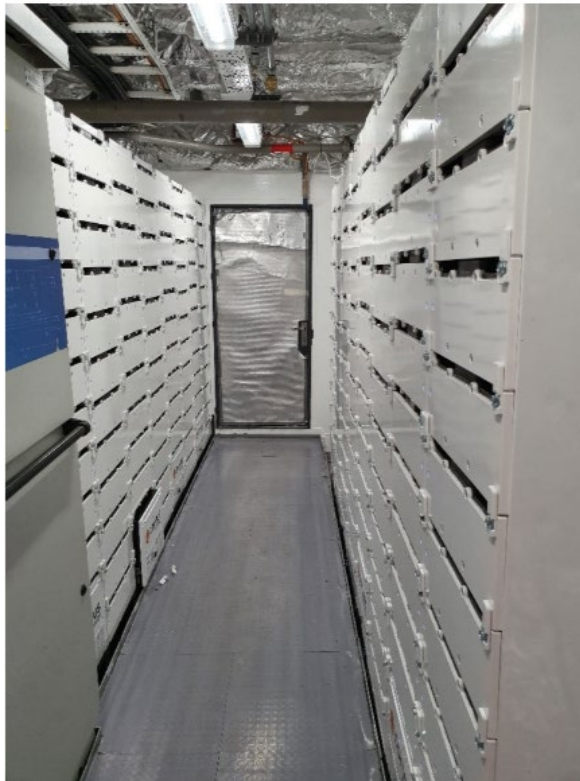
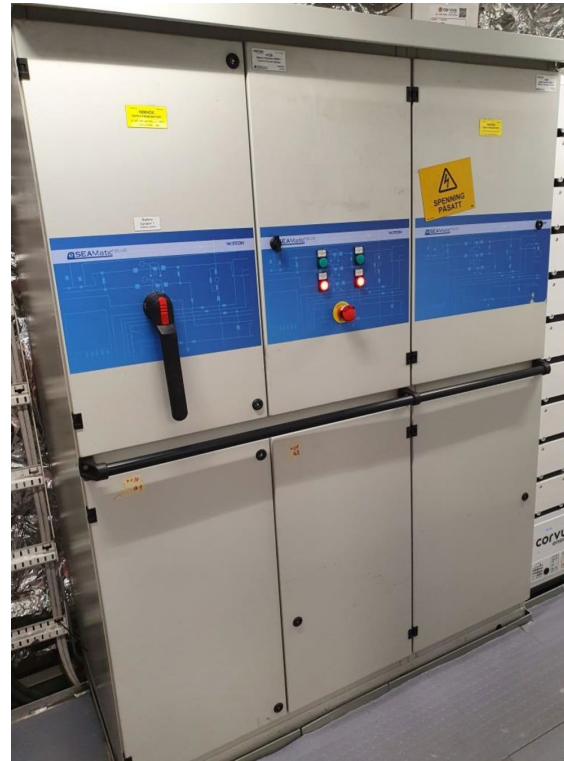
Batterierommet

- Smoke detectors (optical)
- ▲ NOVEC and seawater nozzles under ceiling
- ▲ NOVEC nozzles below raised floor
- 19A Ventilation inlet (fan), 2x ac/h
- 19B Ventilation outlet (passive)

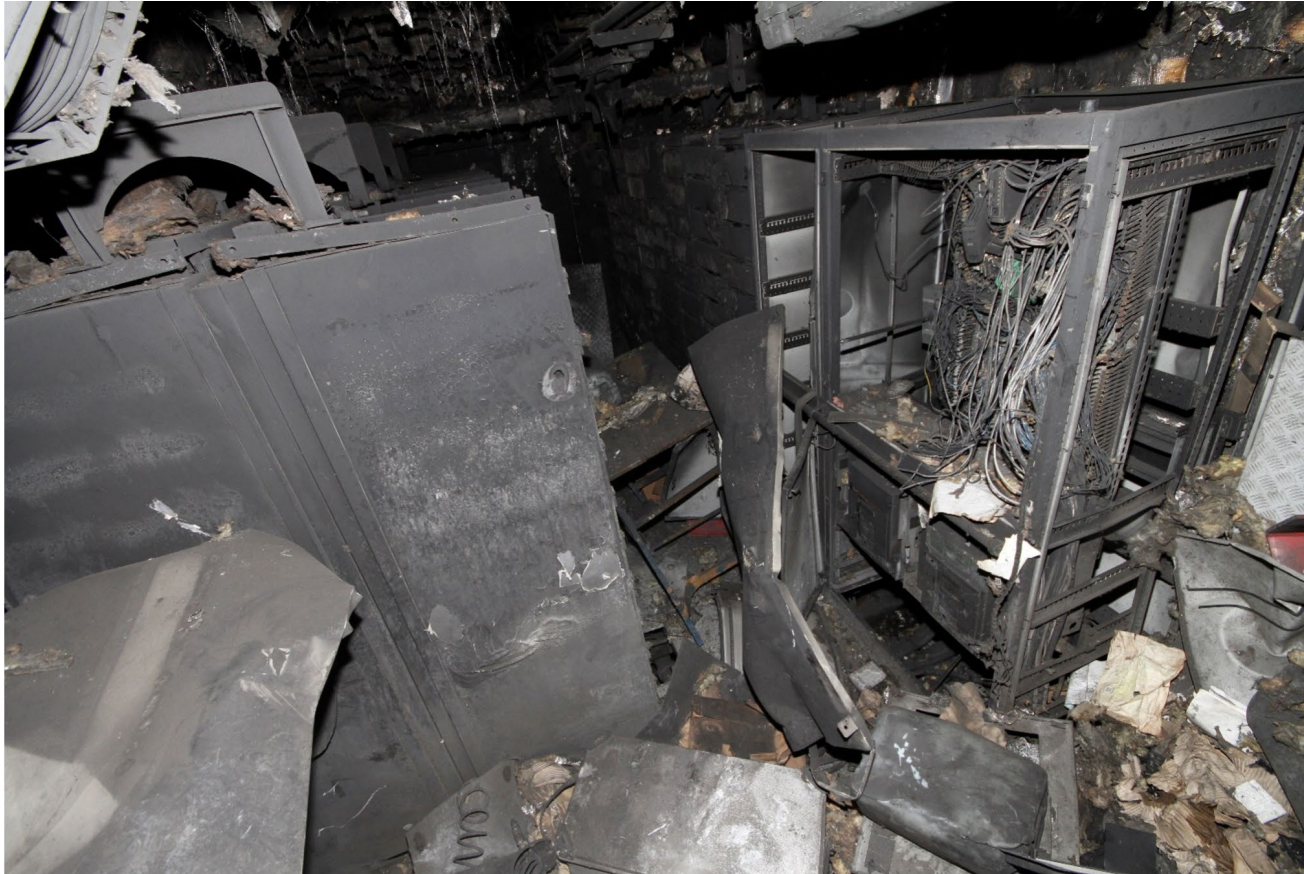
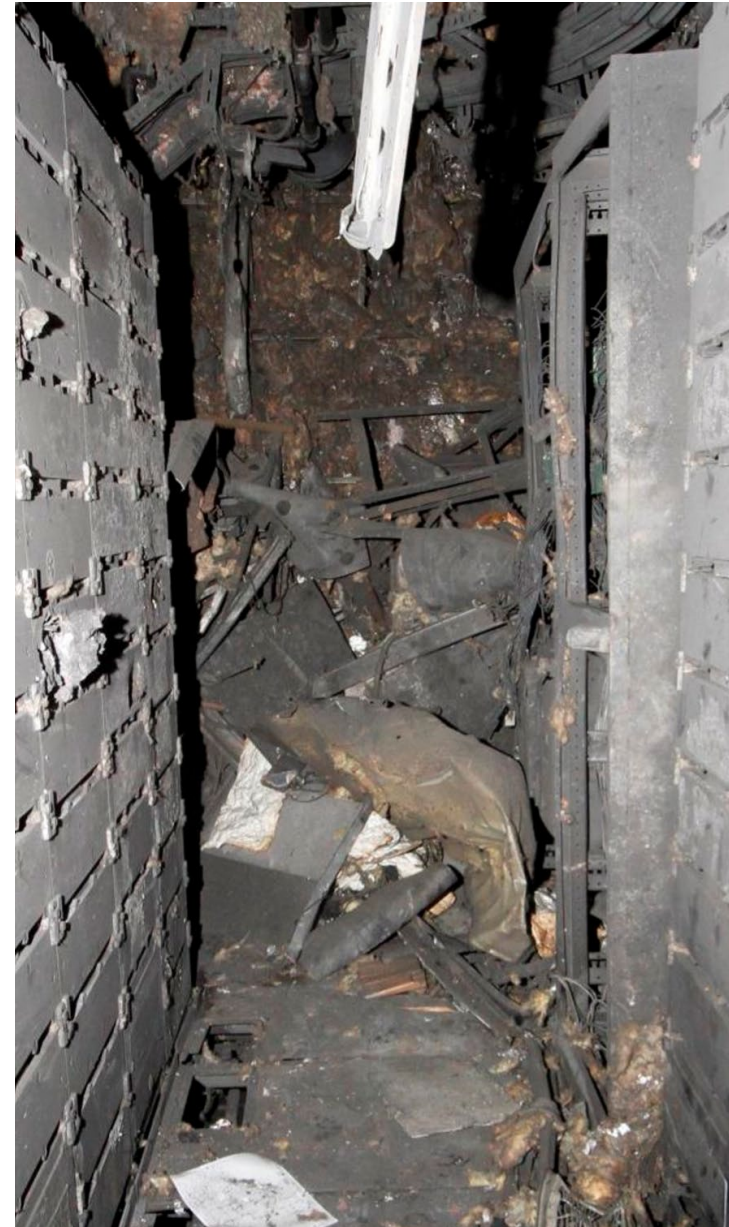
Batterirommet

- lekkasje fra kjølesystem grunnet en «vridd» pakning
- Kjølevæske kommer i kontakt med elektriske komponenter i nedre del av batteripakken som danner en kobling mellom + og – siden på PDM som igjen utløser brannen
- Denne brannen sørger for en overoppheting i en eller flere moduler som gir høye nok temperaturer for at flere celler inne i batteri modulene går over i «termal runaway»
- Brannen skader flere moduler slik at isolasjon på det elektriske systemet på batteripakkene ikke lengre er intakt
- Start av vanntåke med sjøvann setter i gang flere kortslutninger samt en økning i temperatur (grunnet steam).
