Sjøfartsdirektoratet
Norwegian Maritime Authority

Sikkerhetsmelding

Nr.: **07**

MES transportsikringer

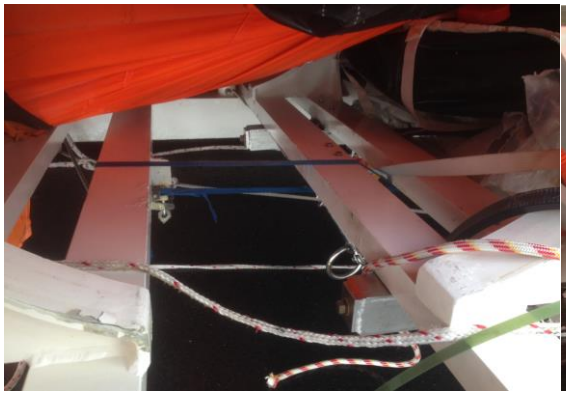
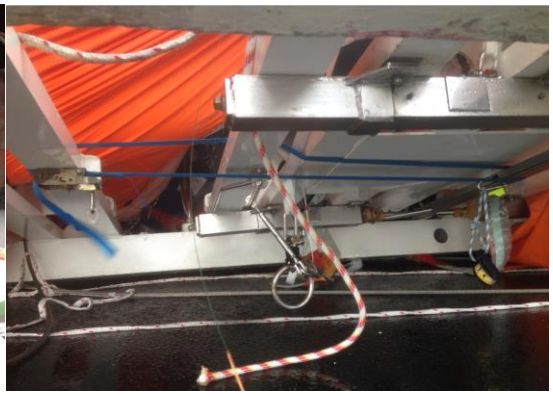
I forbindelse med MES fullskala øvelse og utsetting av flåte, feilet denne i å blåse seg opp. Nærmere ettersyn avdekket at transportsikring på flåtene ikke var fjernet ved installasjon, og derav var flåtene ikke operative.

Vedlagt bilder som viser transportsikring. I dette tilfelle en blå jekkestropp.

Flåten var av Type VIKING. Sjøfartsdirektoratet anmoder alle fartøyer uansett flåtetype, om å forsikre seg om at transportsikringer og andre hindringer er fjernet slik at flåtene til enhver tid er klar til øyeblikkelig bruk.
